Räävelin reitin yläosien virtavesien kunnostustarvekartoitus 2022 sekä sähkökoekalastukset

Hämeen kalatalouskeskuksen raportti 20/2022

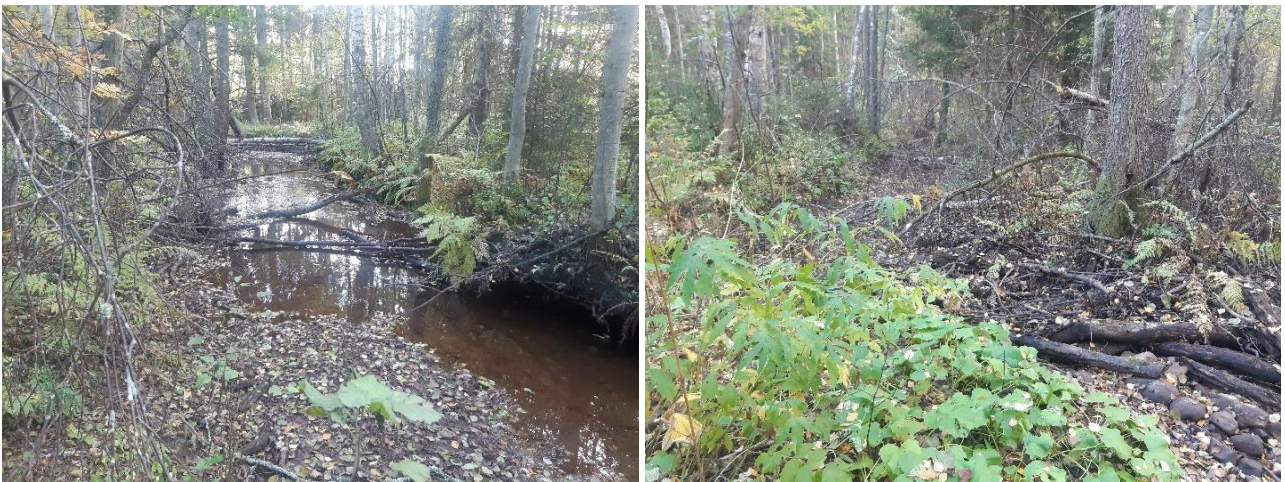
Joen alaosassa n. 300 metriä Ylä-Räävelistä sijaitsee joen ensimmäinen koski. Koskella on mittaa n. 240 metriä. Kosken alaosa on hyvin loiva ja vähäkivinen ja vesi kulkee useassa haarassa (kuva 2). Kartoitushetkellä vettä ei riittänyt kuin pääuomaan. Sivuuomat olivat kuivillaan (kuva 2). Keskiosalla on jyrkkä lähes luonnontilaiselta vaikuttava koskiosuus (kuva 3). Jyrkkä osuus päättyy vanhaan mylly- ja voimalaitospatoon. Pato toimii kaloille totaalisenä nousuesteenä (kuva 4). Padon yläpuolella koskia jatkuu varsin monimuotoisena (kuva 5). Joiltakin osin sitä on myös perattu. Alaosan kosken jälkeen uoma jatkuu hitaasti virtaavana Mikkeliintie kohdalle (kuva 6). Tien ali joki virtaa pitkässä rumpuputkessa (kuva 6).

Kuva 2. Loivaa vähäkivistä alaosa (vas.) sekä kuivillaan oleva sivuhaara (oik.)

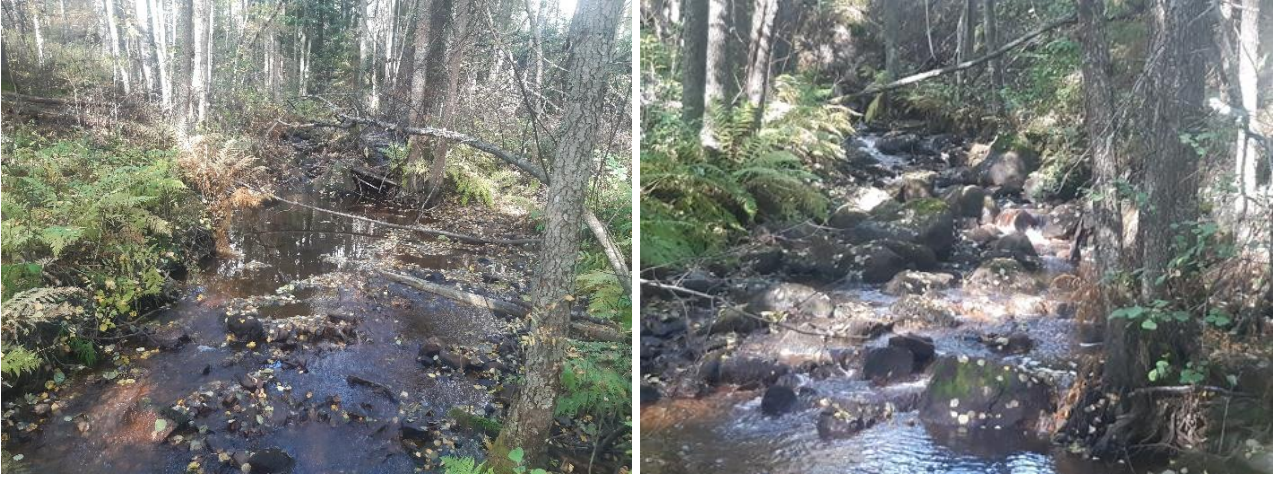
Kuva 3. Koskea ennen jyrkkää osuutta (vas.) sekä lähes luonnontilaista jyrkkää osuutta (oik.)

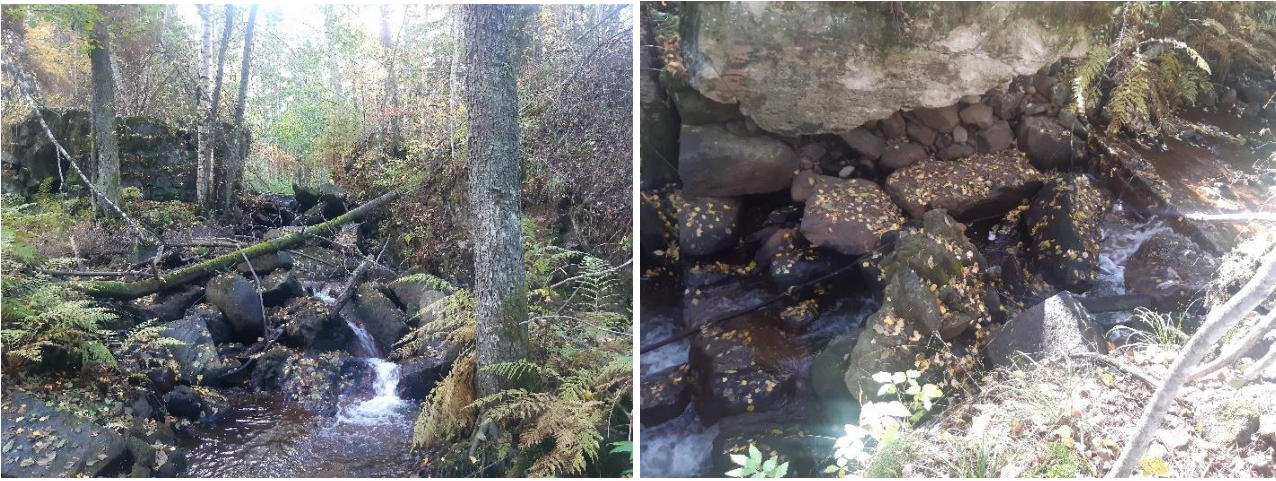
Kuva 4. Vanhaa mylly- ja voimalaitospatoa

Pinnunjoki-Virmajoki on selvästi potentiaalisempi kohde taimenen lisääntymisalueena. Joen alaosissa oleva pato estää kalojen vaellukset. Nousuesteen takia, tällä hetkellä ainoastaan lyhyt koskialue padon alapuolella on mahdollinen lisääntymisalue Ylä-Rääveli-Enonvedeltä nouseville taimenille. Nousuesteen poistaminen onnistuisi kohtalaisen helposti padon alapuolista uoma muuttamalla luonnonmukaiseksi kalatieksi. Muuten joen koskialueet ovat monin paikoin jopa varsin luonnontilaisia. Oikeastaan joen ylin koski on ainoa voimakkaasti perattu koskialue. Ylintä koskea lukuun ottamatta kunnostaminen vaatisi vain vähän toimenpiteitä. Lähinnä kutusoran lisäämistä sekä uoman kevyttä muotoilua.

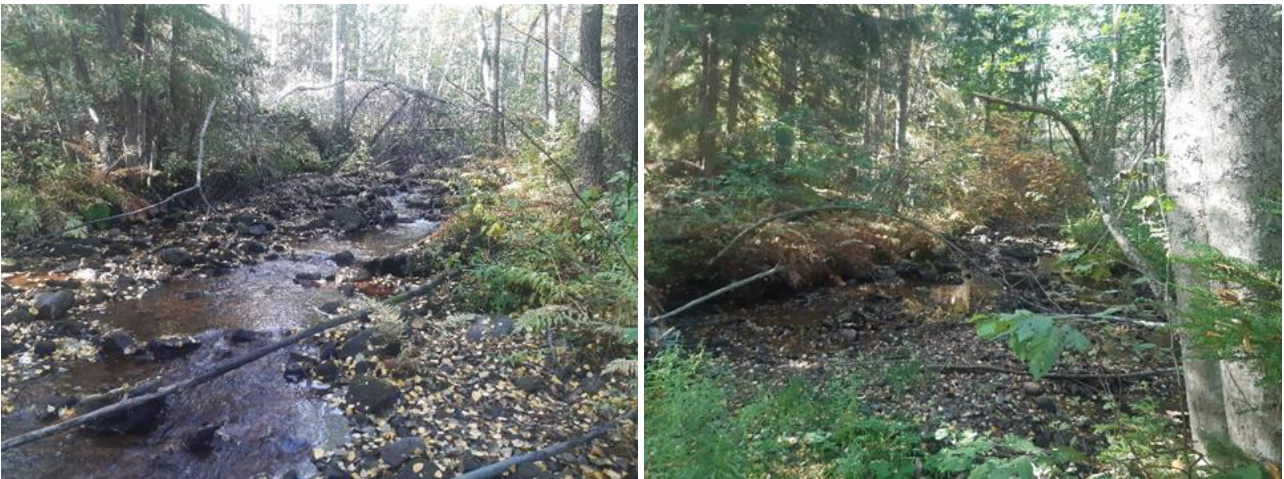
Kuva 5. Padon yläpuolista koskialuetta. Vettä kartoitushetkellä uomassa todella vähän.

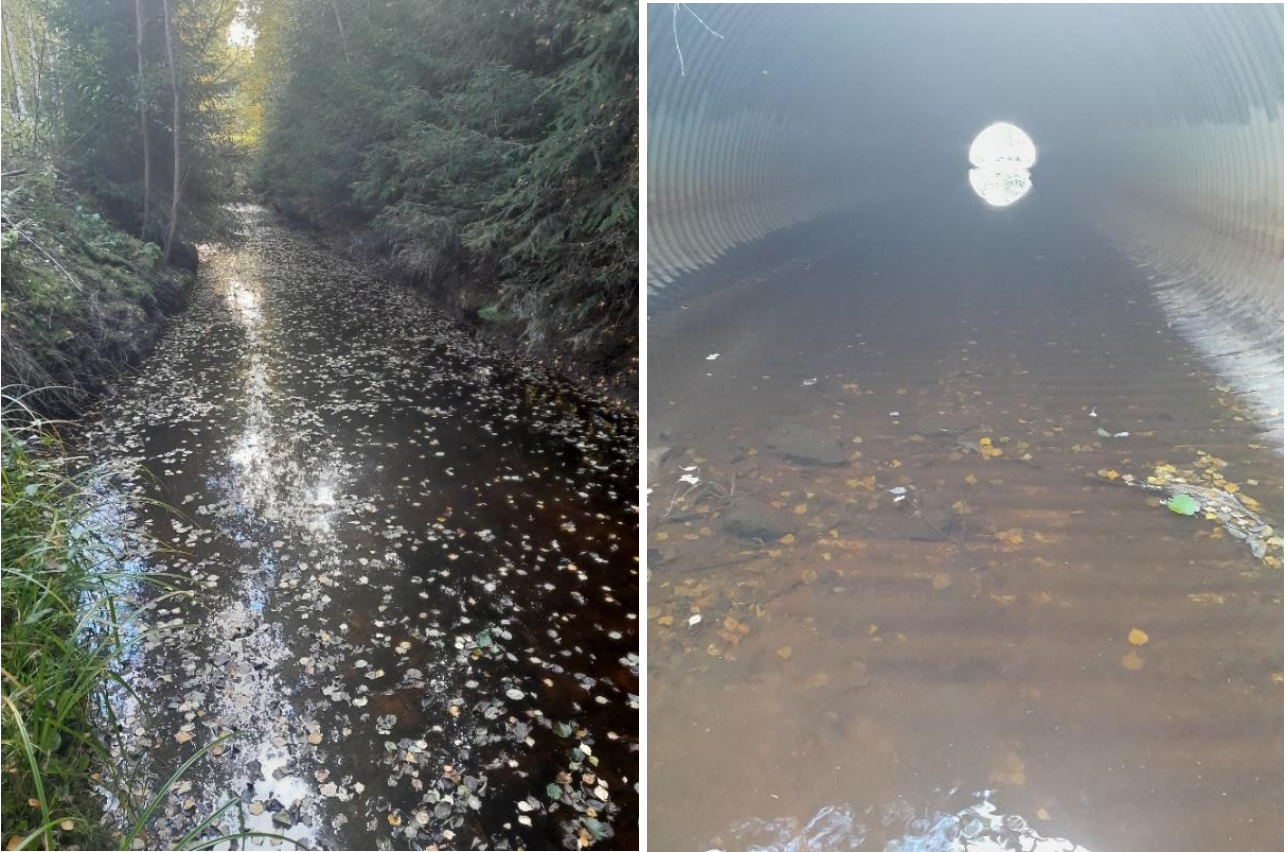
Kuva 6. Hitaasti virtavaa uomaa ennen Mikkeliintietä (vas.) sekä Mikkeliintien alittava tierumpu (oik.)

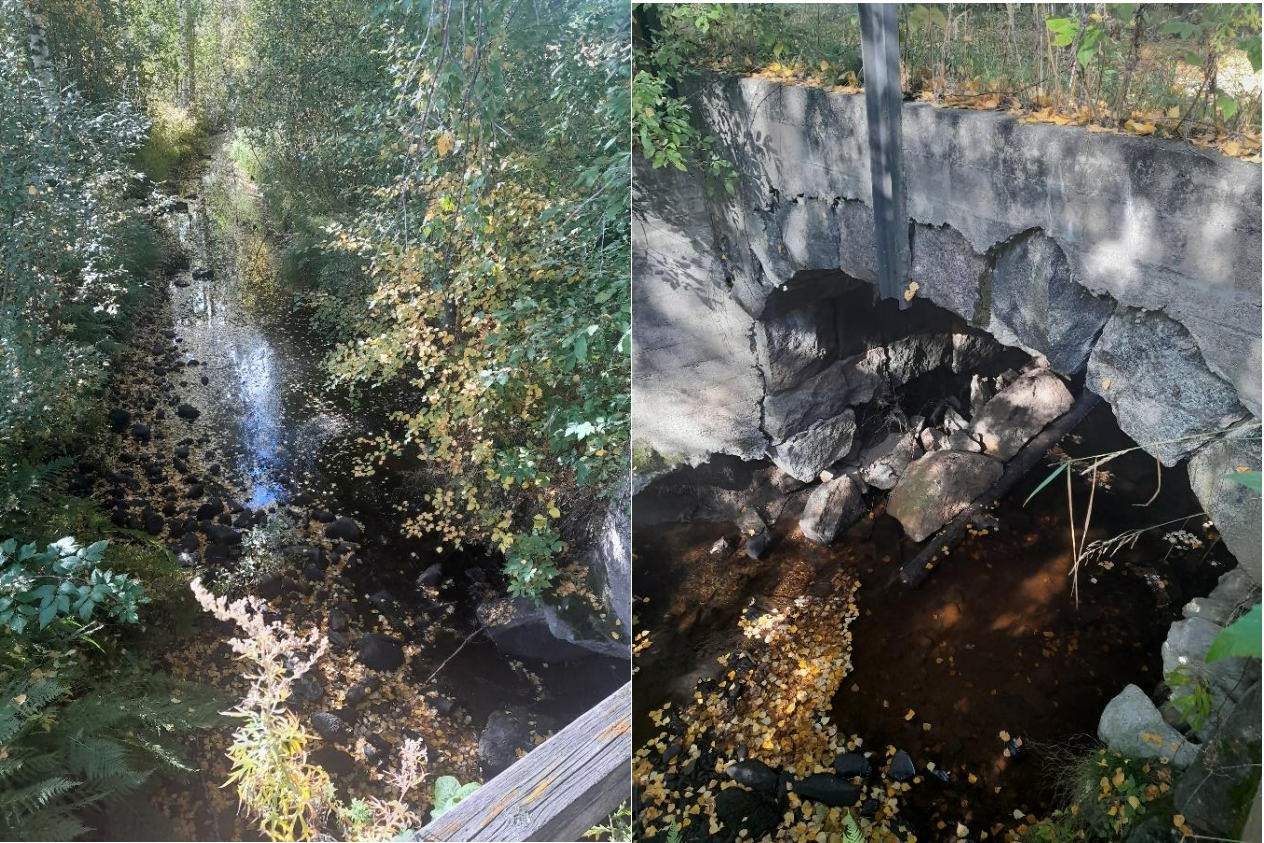
Kuvat 7. Viisarinmäentien alapuolella oleva lyhyt virtapaikka (vas.) sekä silta (oik.)

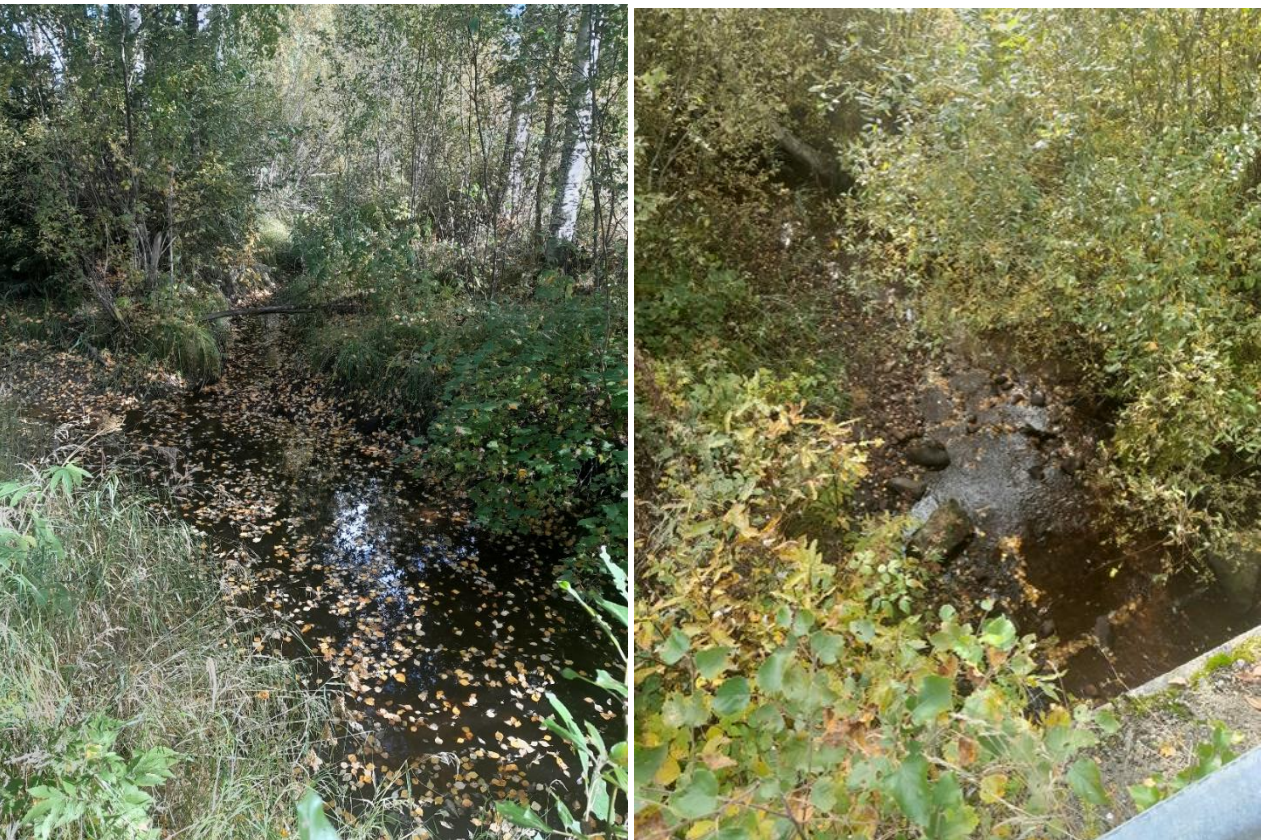
Kuva 8. Viisarinmäentien jälkeistä hitaasti virtavaa osuutta (vas.) sekä Höltän kylätien alapuolella oleva lyhyt virtapaikka

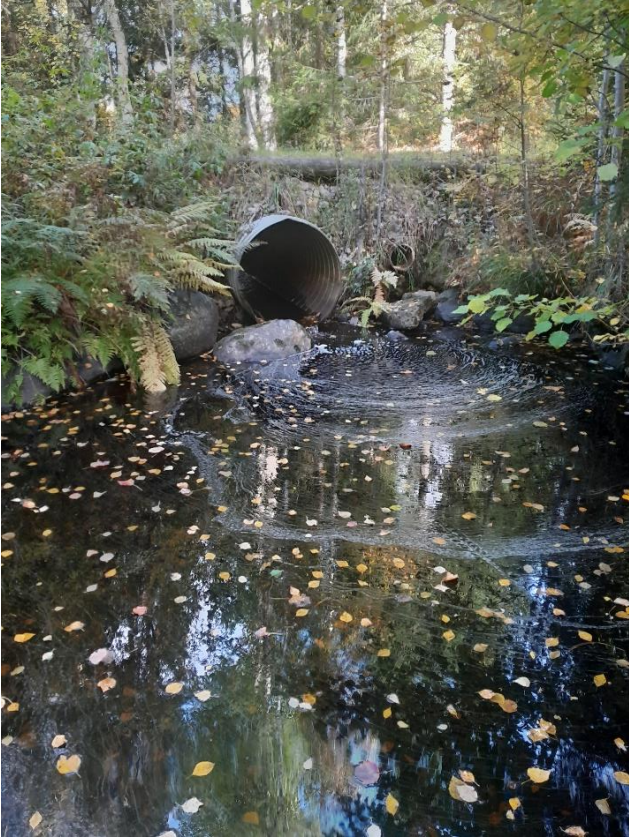
Kuva 9 Tierumpu (ETRS-TM35FIN N 6811380,474 E 470394,484)

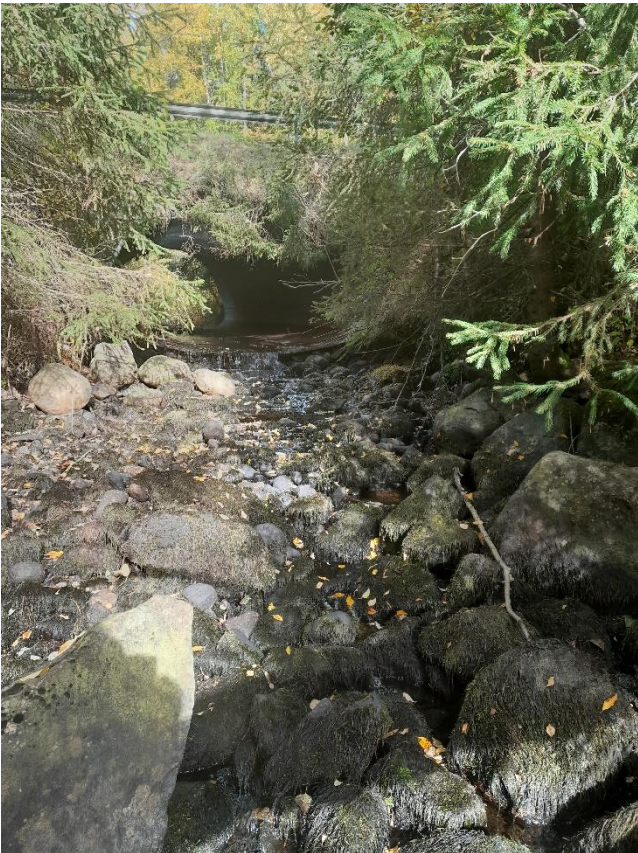
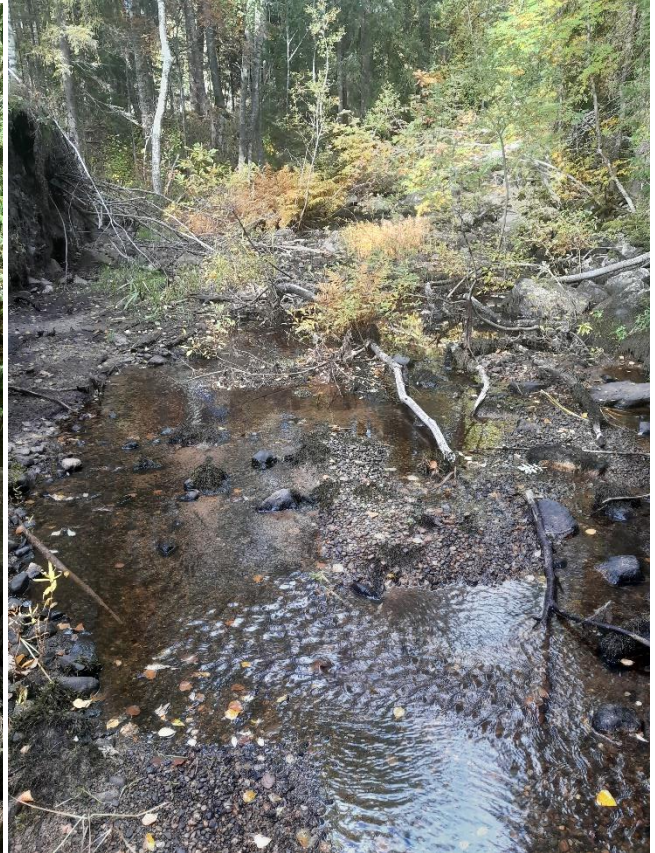
Kuva 10. Kuortintien alapuolista koskialuetta.

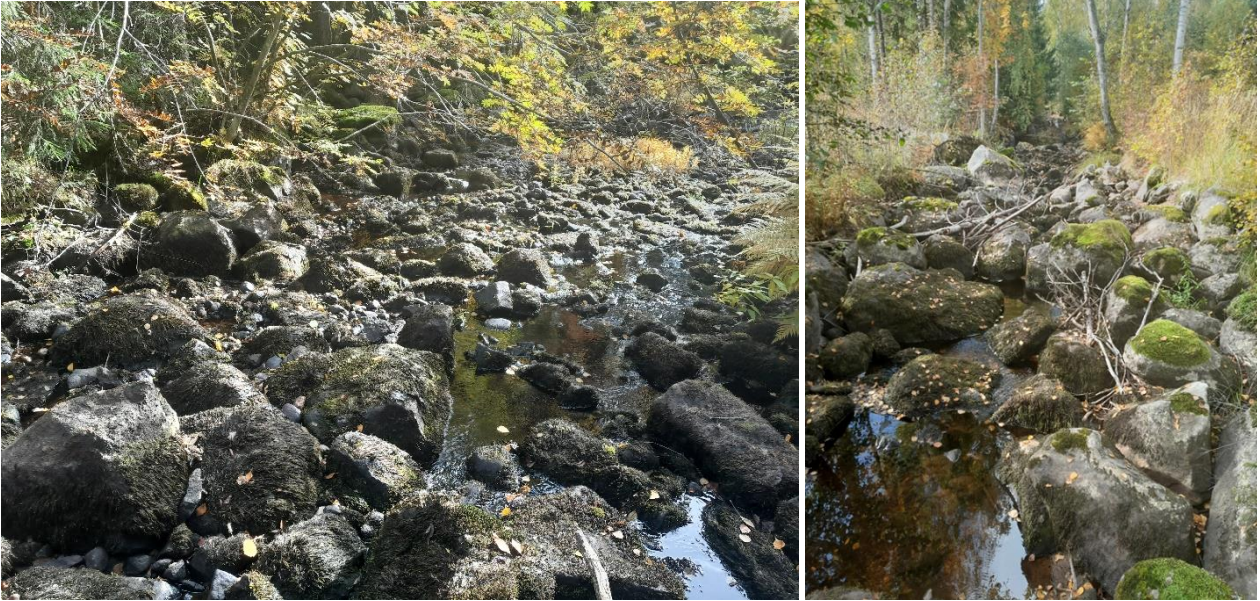
Kuva 11. Koski on paikoin todella kivinen. Kivikot muodostavat alivirtaamakausina vaellusesteitä

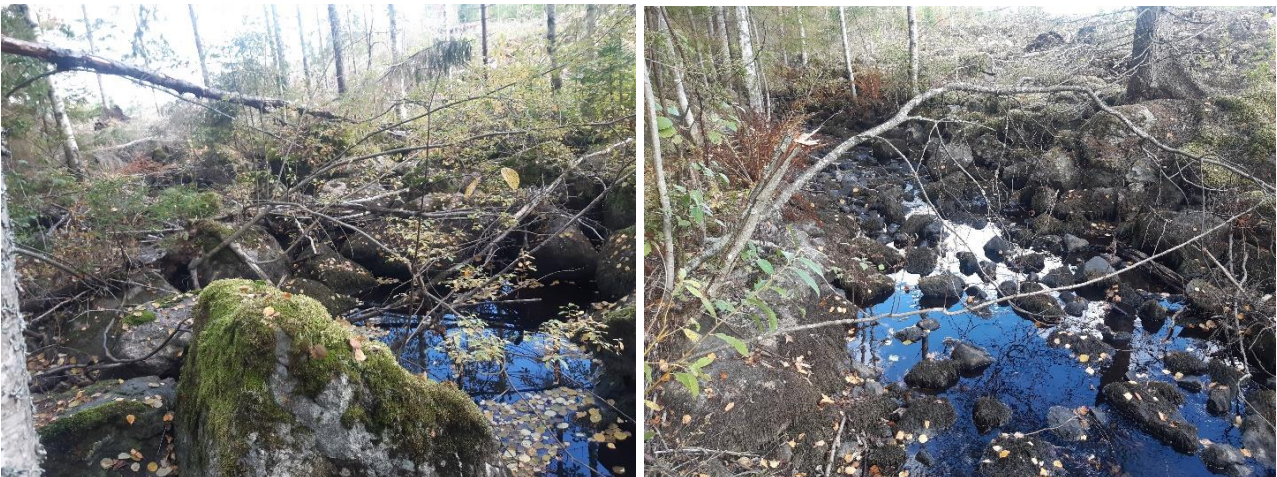
Heti Kuortintieltä ylävirtaan sijaitsee seuraava koskialue. Pituutta sillä on 250 metriä. Koski on monin paikoin erittäin kivinen ja vesi virtaa alivirtaamakausina kokonaan kivien alla muodostaen kaloille noususteitä (kuva 12). Kartoitushetkellä koskessa oli todella vähän vettä. Koskesta puuttuvat joiltain alueelta isot pintakivet. Pienempää kiveä on runsaasti (kuva 13). Kyse ei ole ihan yhtenäisestä koskialueesta vaan siinä on välillä hitaasti virtaavia osuuksia.

Kuva 12. Koski on lähes luonnontilainen. Vesi kulki kartoitushetkellä monin paikoin täysin kivien alla

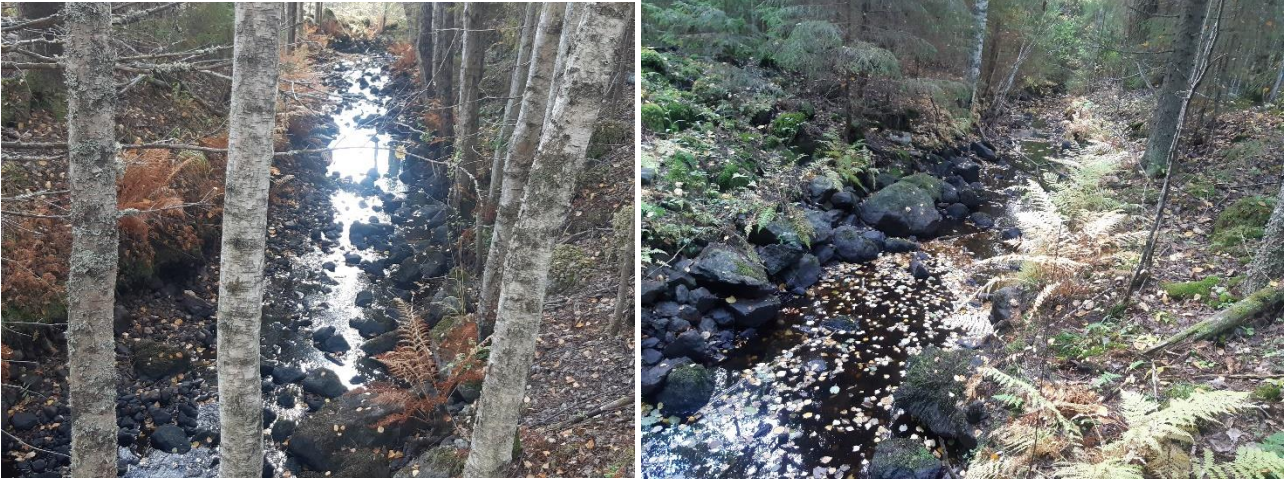
Kuva 13. *Kartoitushetkellä koskessa oli todella vähän vettä. Koskesta puuttuvat joiltain alueelta isot pintakivet. Pienempää kiveä on runsaasti.*

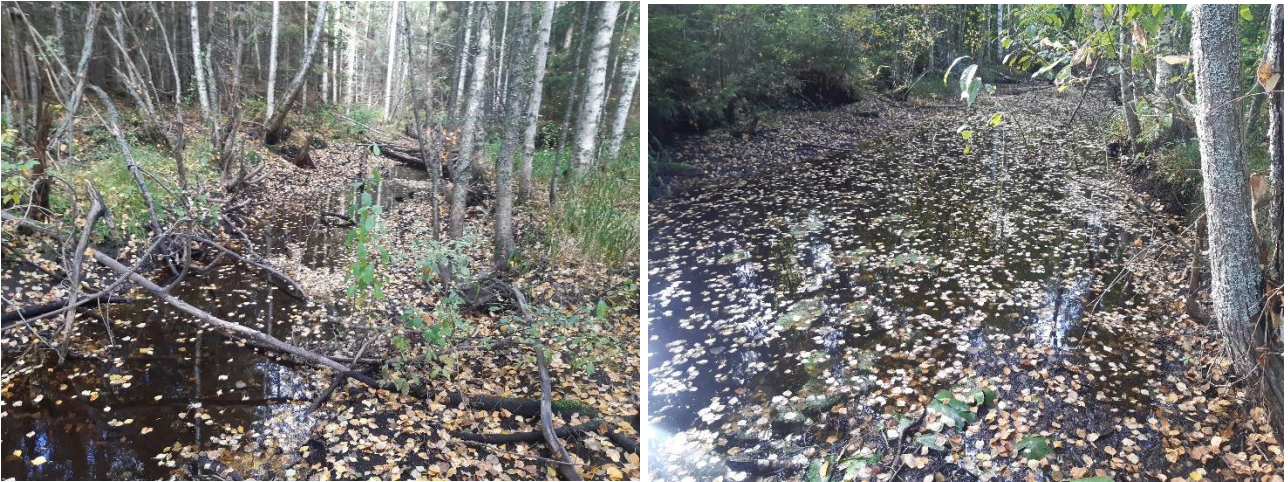
Kuva 14. *Koskien välistä osuutta*

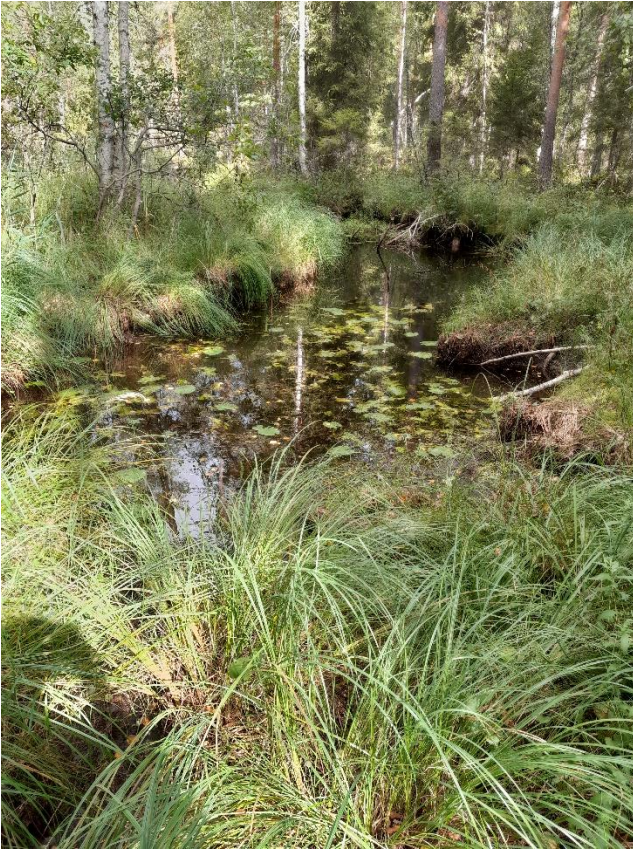
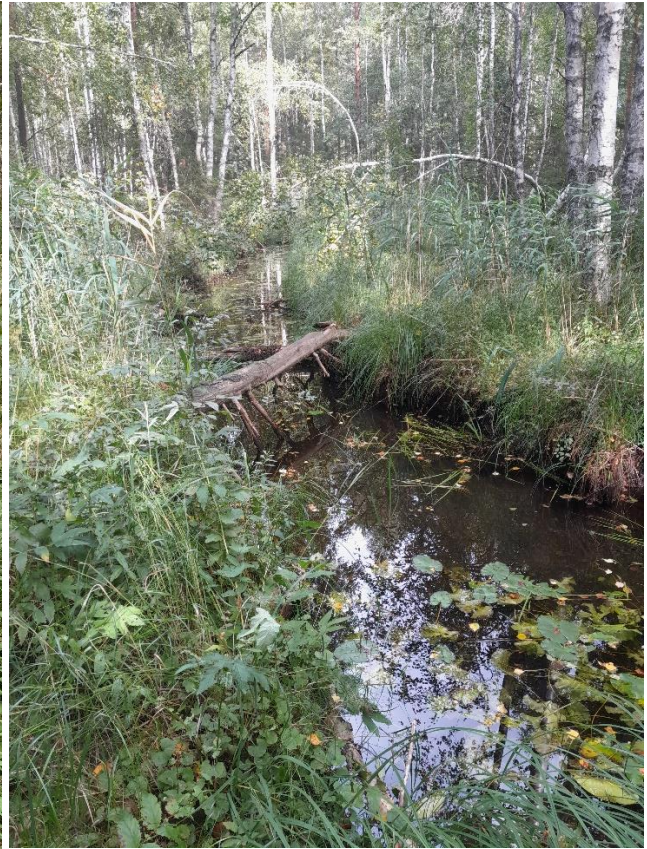
Kuva 17. Karjolammen yläpuolista osuutta

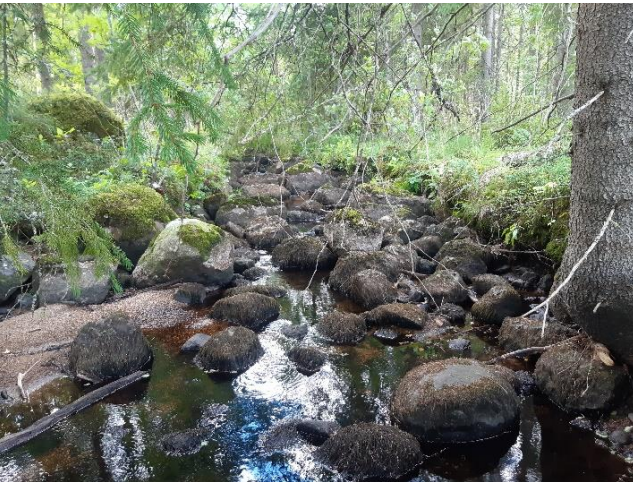
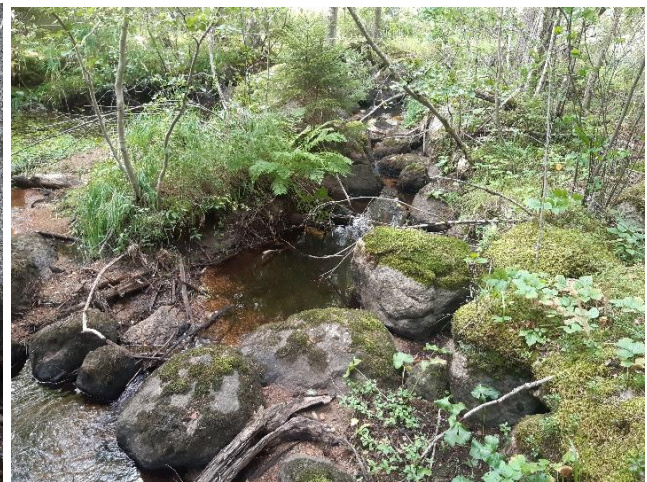
Kuva 18. Kivikkoista koskea n. 200 metriä Karjosalmentien yläpuolella

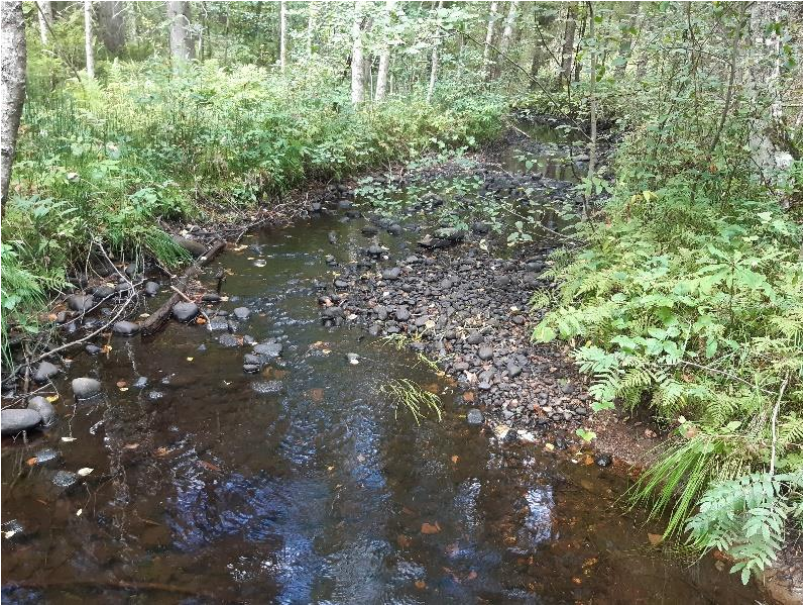
Kuva 19. Koski/virta- aluetta Karjosalmentien alapuolella.

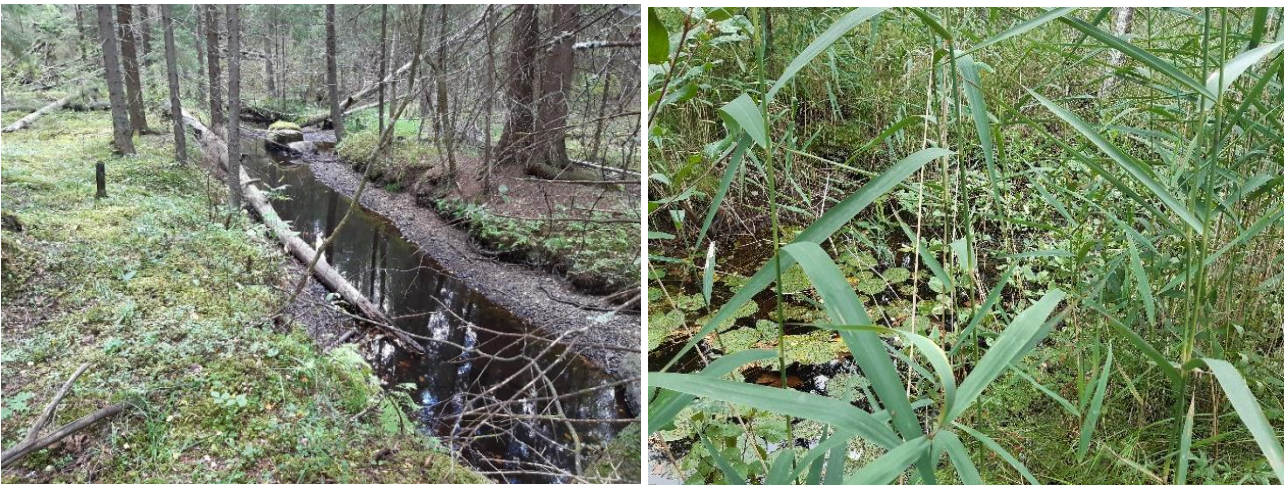
Karjosalmentien yläpuolinen osuus on hitaasti virtaavaa puroa n. 900 metriä. Osittain uoma kulkee soisilla alueilla ja on pahasti umpeenkasvanut (kuva 20). Seuraava koski sijaitsee Karjosalmentien ja Kousantien puolella välissä. Pituutta koskella on n. 40 m. Koskessa on runsaasti pientä kiveä. Isommat kivet siitä puuttuvat kokonaan (kuva 21). Kousantiestä alavirtaan on lyhyt n. 30 metriä pitkä koski. Koski on hyvin samankaltainen kuin edellinen. Pientä kiveä on runsaasti, mutta ei juuri isompia pintakiviä (kuva 22.)

Kuva 20. Karjosalmentien yläpuolista aluetta (vas.) sekä umpeenkasvanutta osuutta (oik.)

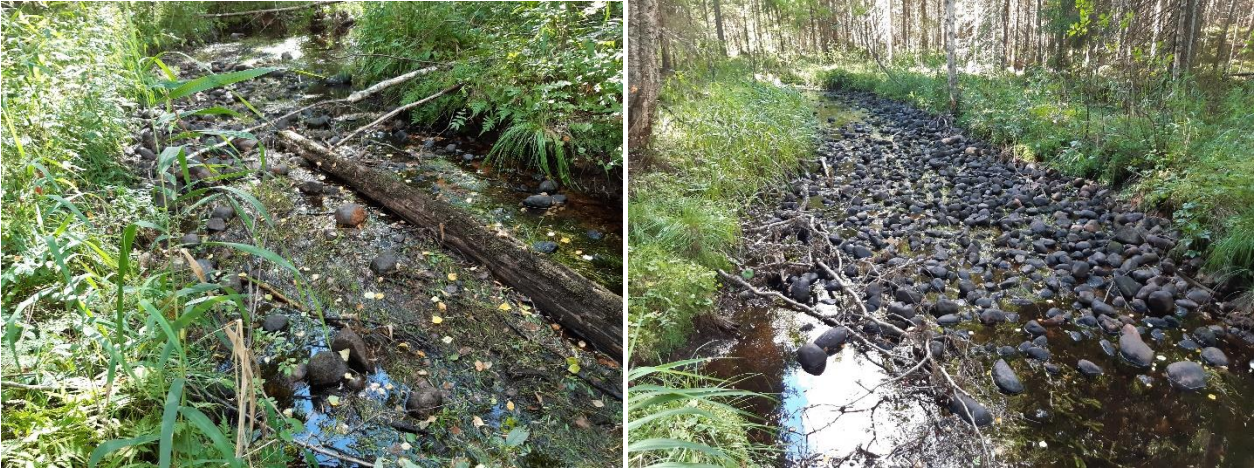
Kuva 21. Koskialuetta Karjosalmentien ja Kousantien puolivälissä.

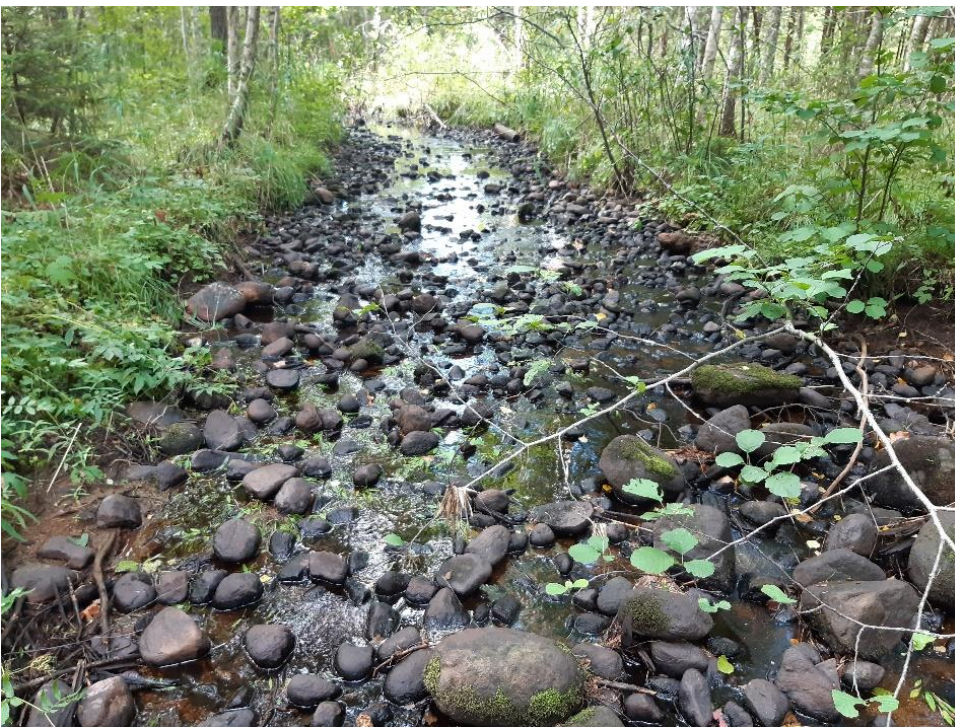
Kuva 22. Koskea 200 metriä Kousantien alapuolella.

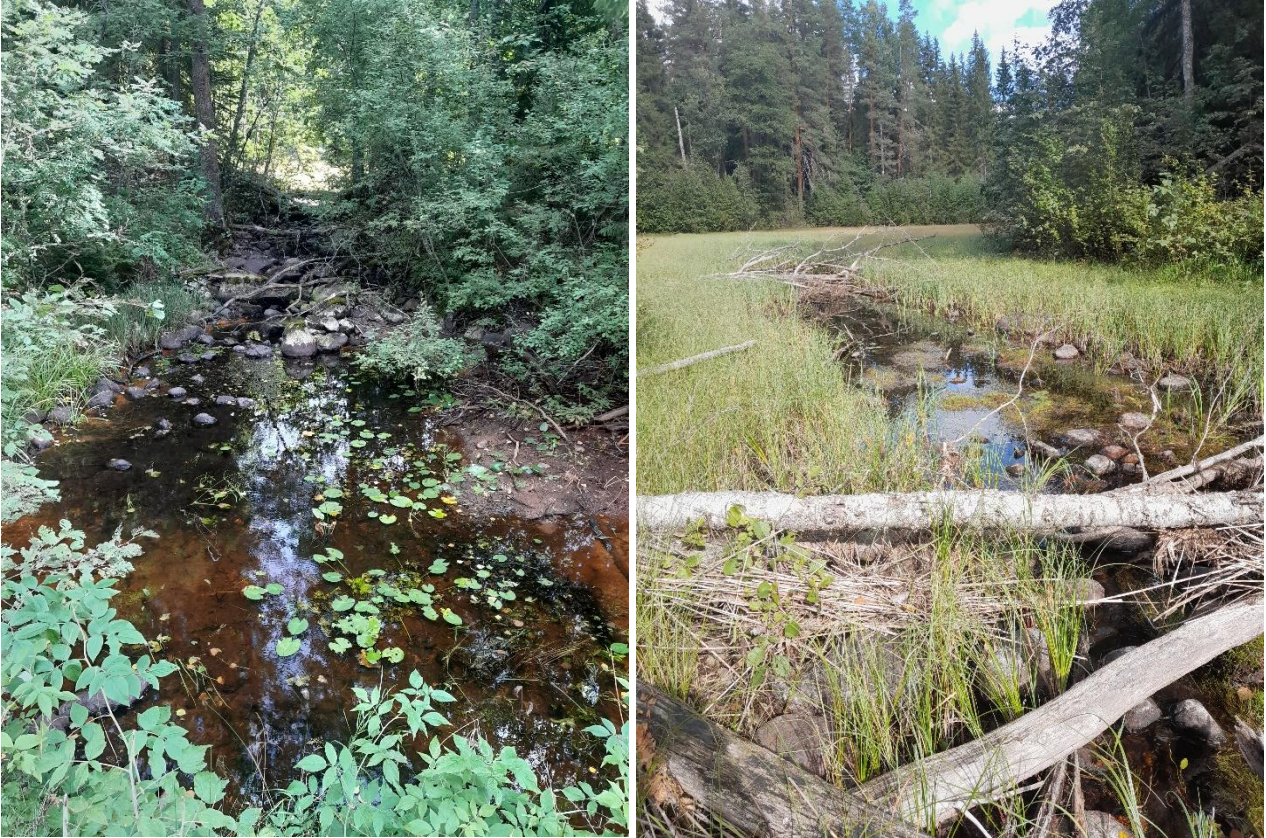
Kousantien ja Myllylammen välissä on n. 20 metriä pitkä koski, jonka yläpäässä on kalojen vaellukset estävä pato (kuva 23). Padolla säädelään Myllylammen vedenkorkeutta. Myllylampi on lähes täysin umpeenkasvanut. Ainoastaan keskeltä kulkeva uoma on jollain tavalla avoinna. Heti Myllylammen yläpuolella on lyhyt virtapaikka (kuva 24). Ylin n. 20 metriä pitkä koski sijaitsee muutaman kymmenen metriä Linnajärven alapuolella (kuva 25).

Kuva 23. Myllylammen alapuoli sekä Myllylampea
