Heinolan kalatalousalueen sähkökoekalastukset ja kutupesälaskennat v. 2023

Hämeen kalatalouskeskuksen raportti nro 16/2023

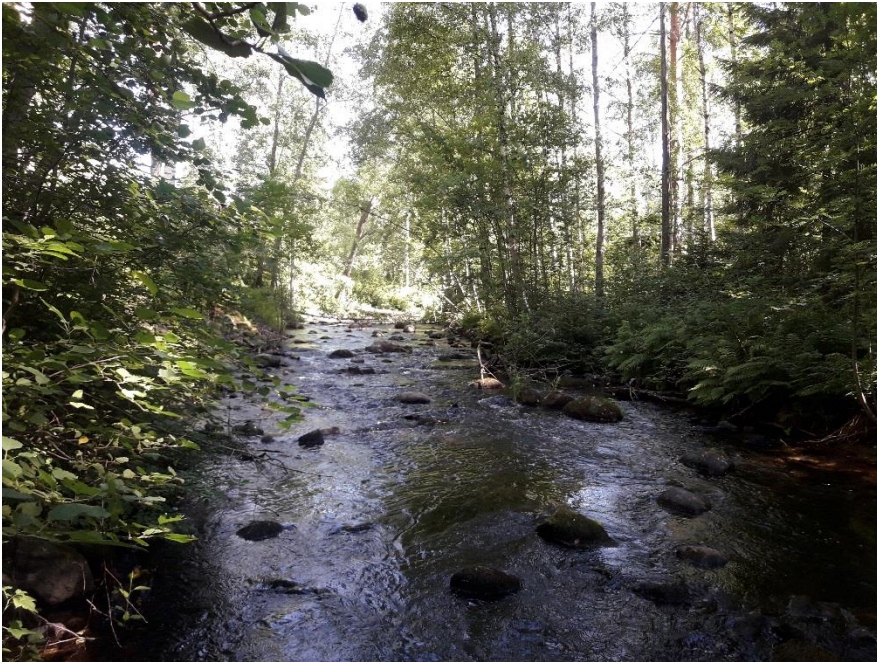
Kuva 1. Imkosken yläosan koelaa.

Imkoski (Kuva 1) sijaitsee Imjärven ja Ala-Rievelin välissä (Kuva 2). Pudotuskorkeutta järvien välillä on kuusi metriä. Koski on noin n. 300 metriä pitkä. Koski on yläosaltaan varsin loiva (Kuva 1), kun taas muu koski on kohtalaisen vuolas. Taimenilla on Imkoskesta esteetön vaellusmahdollisuus alapuoliseen Ala-Rääveliin ja siitä edelleen reittiä alaspäin sekä yläpuoliseen Imjärveen. Imkoski on kunnostettu kalataloudellisesti v. 2011. Kunnostukset tehtiin koneellisesti sekä osaksi talkoovoimin. Koskeen lisättiin kunnostuksen yhteydessä 25 m³ soraa sekä 90 m³ kiviainesta. Imkoskella on tehty vuosittain sähkökoekalastuksia taimenkannan tilan seuraamiseksi vuodesta 2008 alkaen sekä kunnostusten vaikutusten arvioimiseksi. Koskessa taimen on lisääntynyt luontaisesti seurantajaksolla (Ranta & Puranen 2022). Kutukannan kokoa on seurattu v. 2015

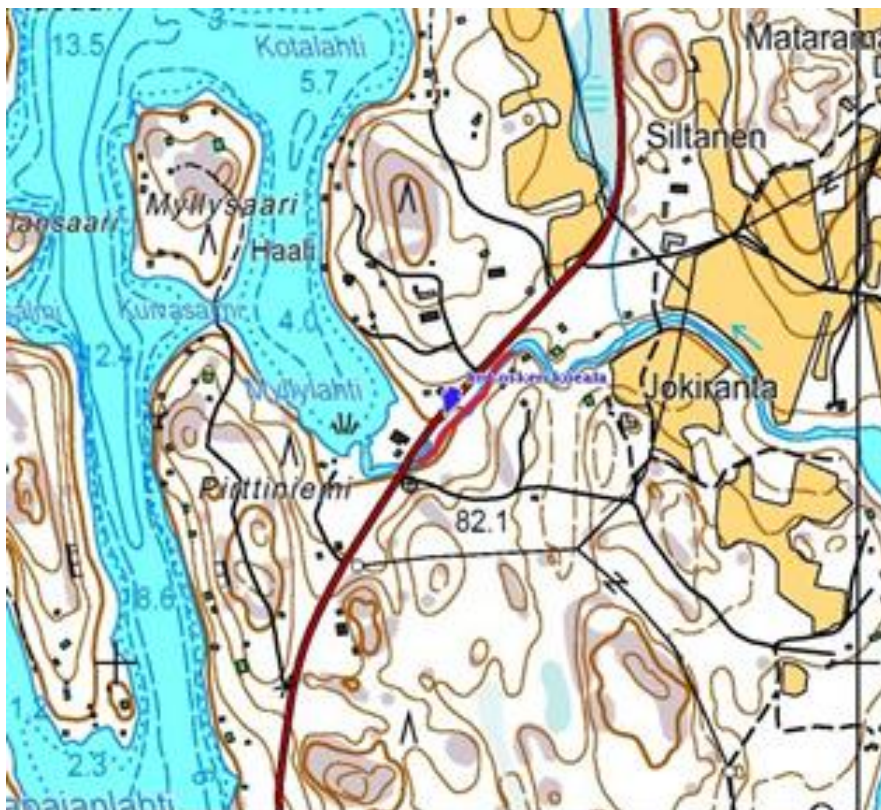
Kuva 2. Imkosken koeloojen sijainti.

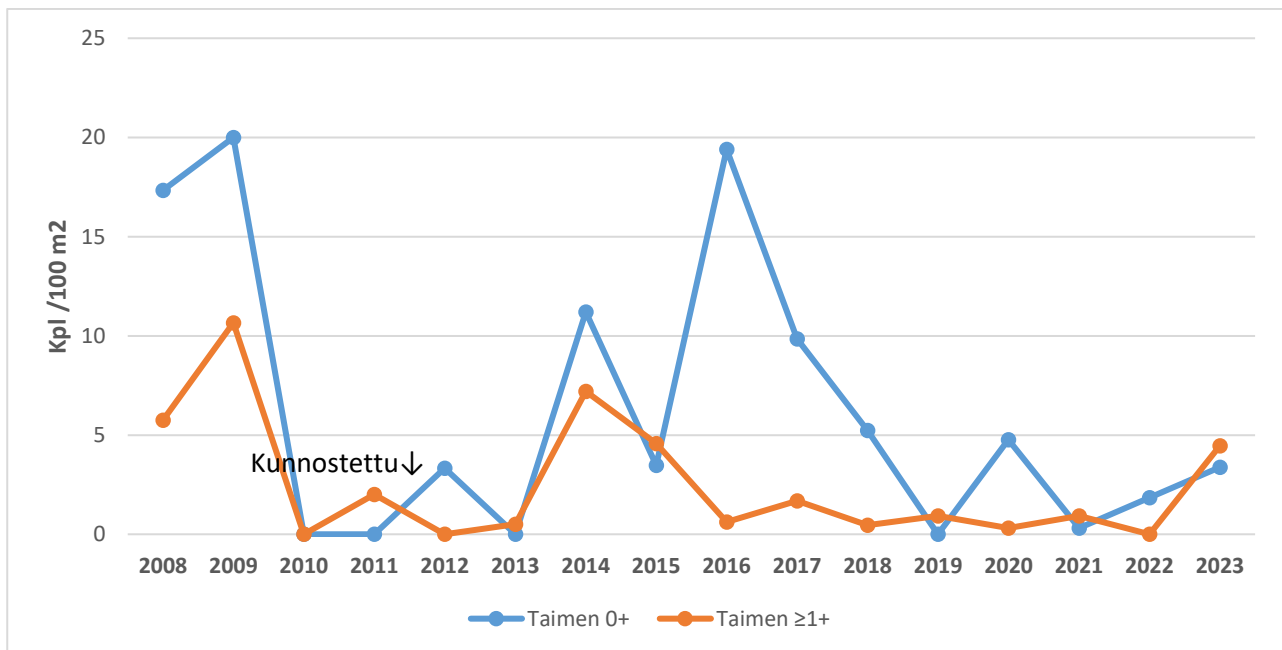
Kuva 3. Taimenten tiheydet (kpl/100 m²) Imkoskella. Sininen viiva näyttää kesänvanhojen (0+) ja oranssi viiva vanhempien taimenten tiheyden. Nuoli osoittaa kunnostusajankohdan.

Imkosken koelaloilta saatiin yhteensä 51 taimenta (Kuva 3). Pinta-alaan suhteutettuna se tarkoittaa 7,84 taimenta/a (taulukko 2). Kesänvanhoja luonnonkudusta peräisin olevia poikasia oli 22 (3,38 kpl/100 m²). Vanhemmista yksilöistä suurin osa oli keväällä istutettuja rasvaeväleikatuja poikasia. Alla olevassa kuvassa on esitetty taimenten tiheydet v. 2008–2023. Kesänvahojen poikasten tiheydet ovat vaihdelleet eri vuosina huomattavasti (Kuva 3). Kunnostusten jälkeen tiheydet lähtivät nousuun, mutta kääntyivät laskuun v. 2016 jälkeen. Viime vuosina poikasia on koelaloilla ollut heikosti. Samanlainen tilanne on ollut vanhempien yksilöiden tiheyksissä (Kuva 3). Alla olevassa taulukossa on tarkemmat tiedot sähkökoekalastuksesta (

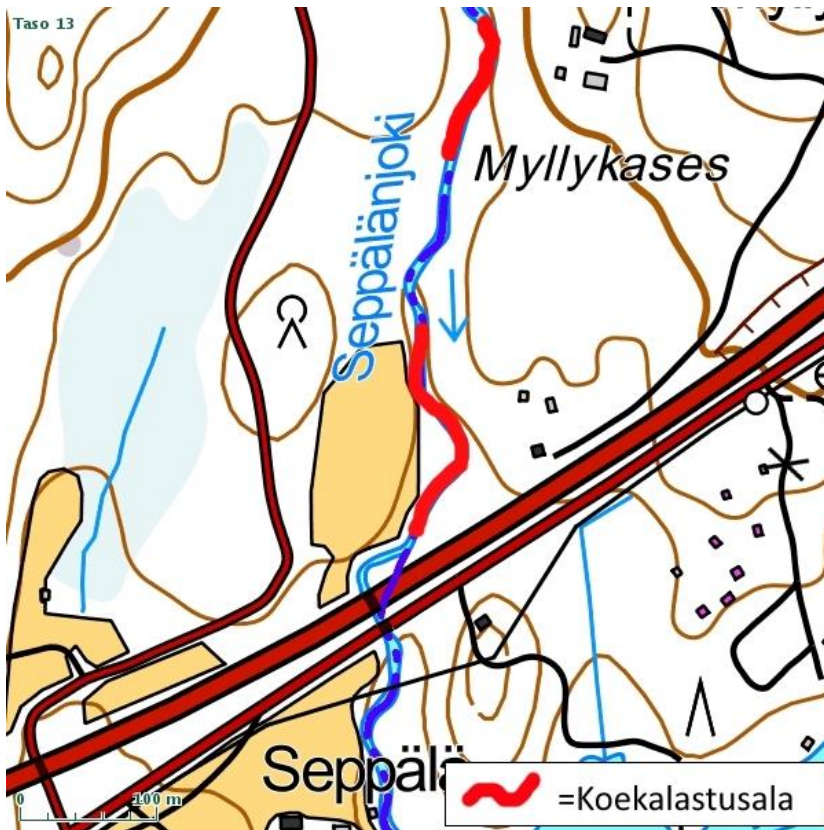
Kuva 4. Seppälänjoen koekalastusalojen sijainti merkitty karttaan punaisella.

Seppälänjoki sijaitsee Koskion ja Keskisen välissä Heinolan ja Pertunmaan rajalla (Kuva 4). Seppälänjoki on n. 800 m pitkä ja käytännössä yhtenäinen koskialue. Pudotuskorkeutta joella on 13,7 m. Koski on kunnostettu koneellisesti vuonna 2014. Kunnostuksessa koskeen lisättiin taimenen lisääntymisaluetta tekemällä soraikoita, kiveämällä poikasalueita sekä lisäämällä talvehtimissyvänteitä (Kuva 5). Seppälänjoessa ei ole ollut luontaisesti lisääntyvää taimenkantaa v. 2011 sähkökoekalastusten perusteella (Ruokolainen & Ranta 2011). Seppälänjokeen on aloitettu kotiuttamaan taimenta vuodesta 2012 alkaen mäti, vastakuoriutuneiden sekä 1-vuotiaiden poikasten avulla (

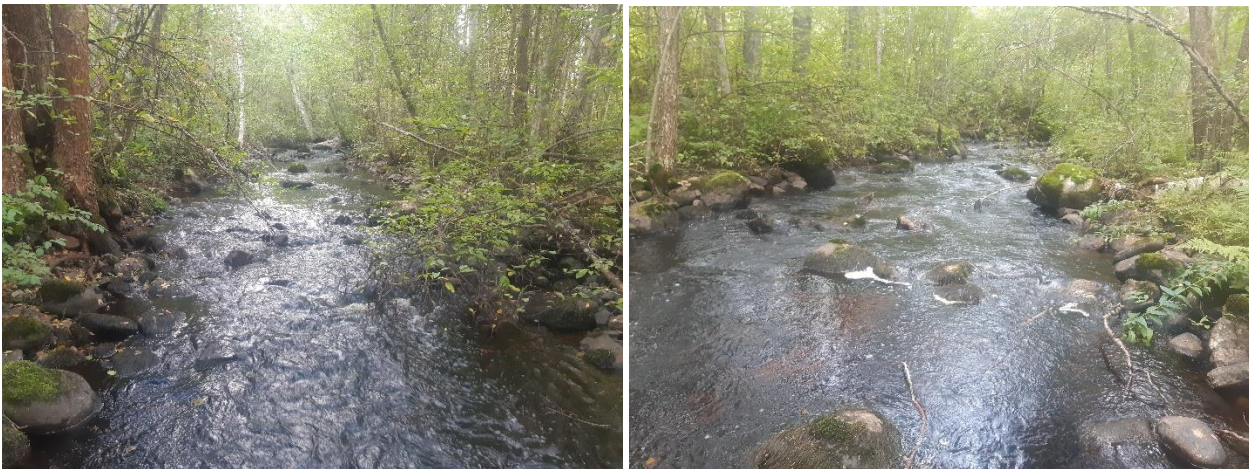
Kuva 5. Seppälänjoen alemmaa koealaa vasemmalla ja ylempää oikealla

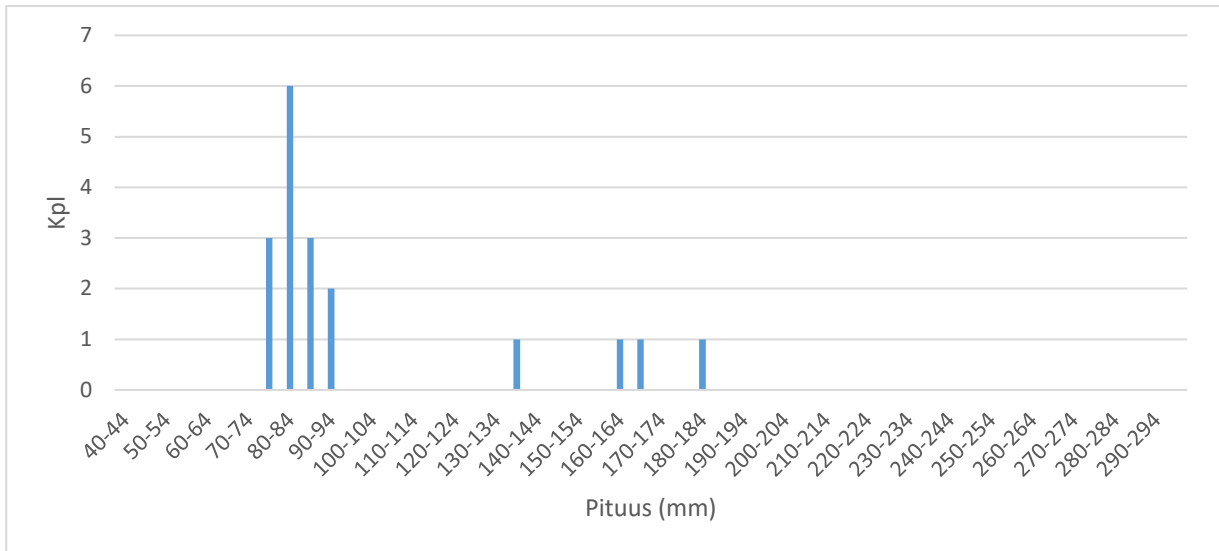
Kuva 7. Seppälänjoen taimenten pituusjakauma v. 2023 koekalastuksessa

Taimenten pituusjakauma v. 2023 koekalastuksessa näkyy kuvassa 7. Tarkemmat tulokset on esitetty taulukossa 5.

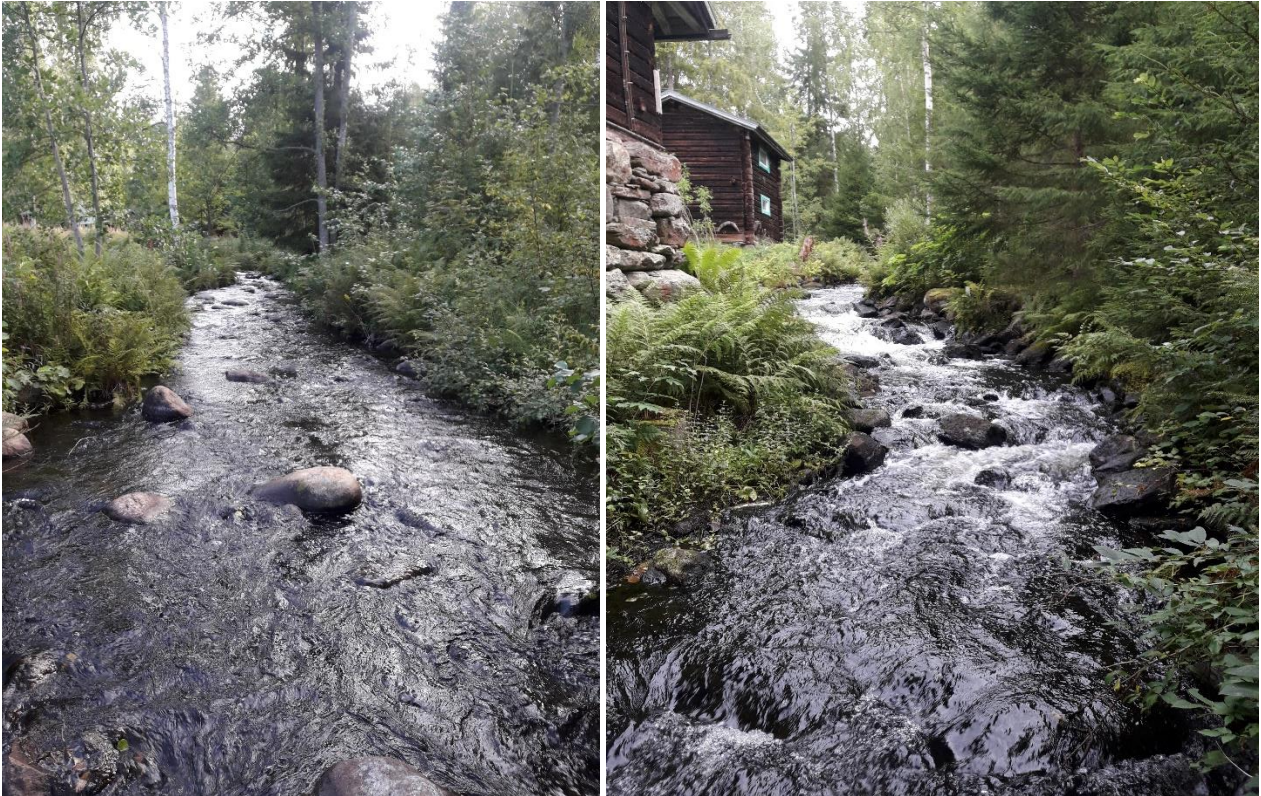
Kuva 8. Martinojan alaosan koekalastusalaan oikealla sekä keskimmäistä koelaa oikealla

Taulukko 6). Martinojan taimenkannan kehitystä on seurattu kunnostusten jälkeen vuosittain sähkökoekalastuksella kolmella koelalla (Kuva 8).

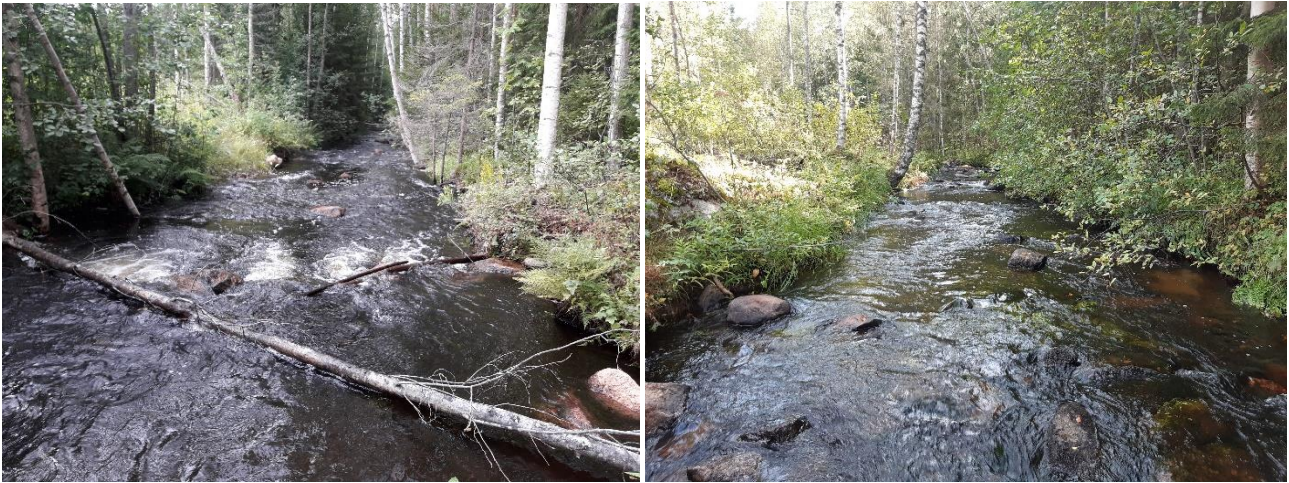
Kuva 14. Kuokkakosken yläosan koelaa vasemmalla ja alaosan oikealla.

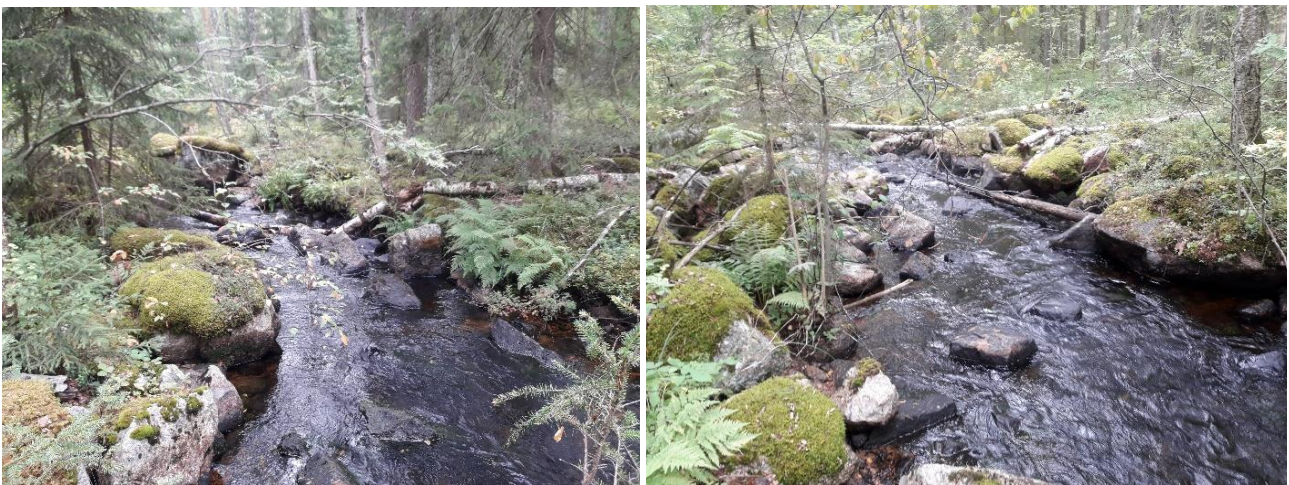
Kuva 15. Kommerinkosken koelaa
