Räävelin reitin yläosien virtavesien kunnostustarvekartoitus 2022 sekä sähkökoekalastukset

Hämeen kalatalouskeskuksen raportti 20/2022

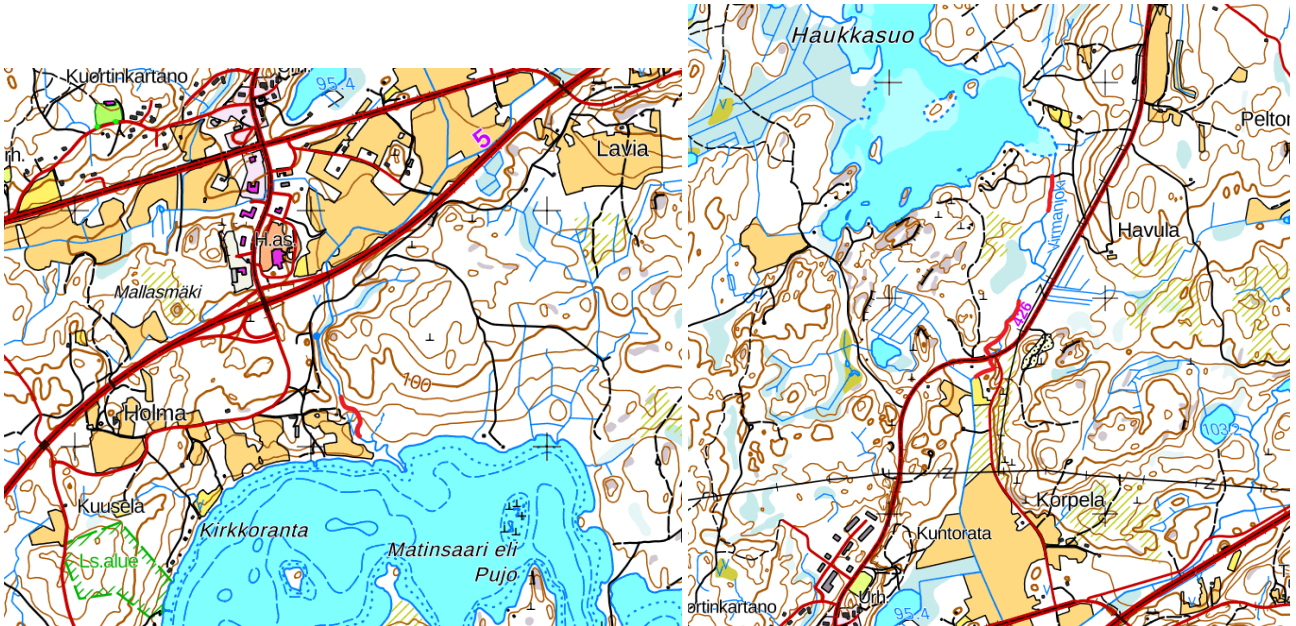
Kuva 1. Virtajojen-Pinnunjoen alueen koskialueet on merkitty punaisella vasempaan karttaan ja yläosan oikeaan. Lyhyitä virtapaikkoja ei ole karttaan merkitty

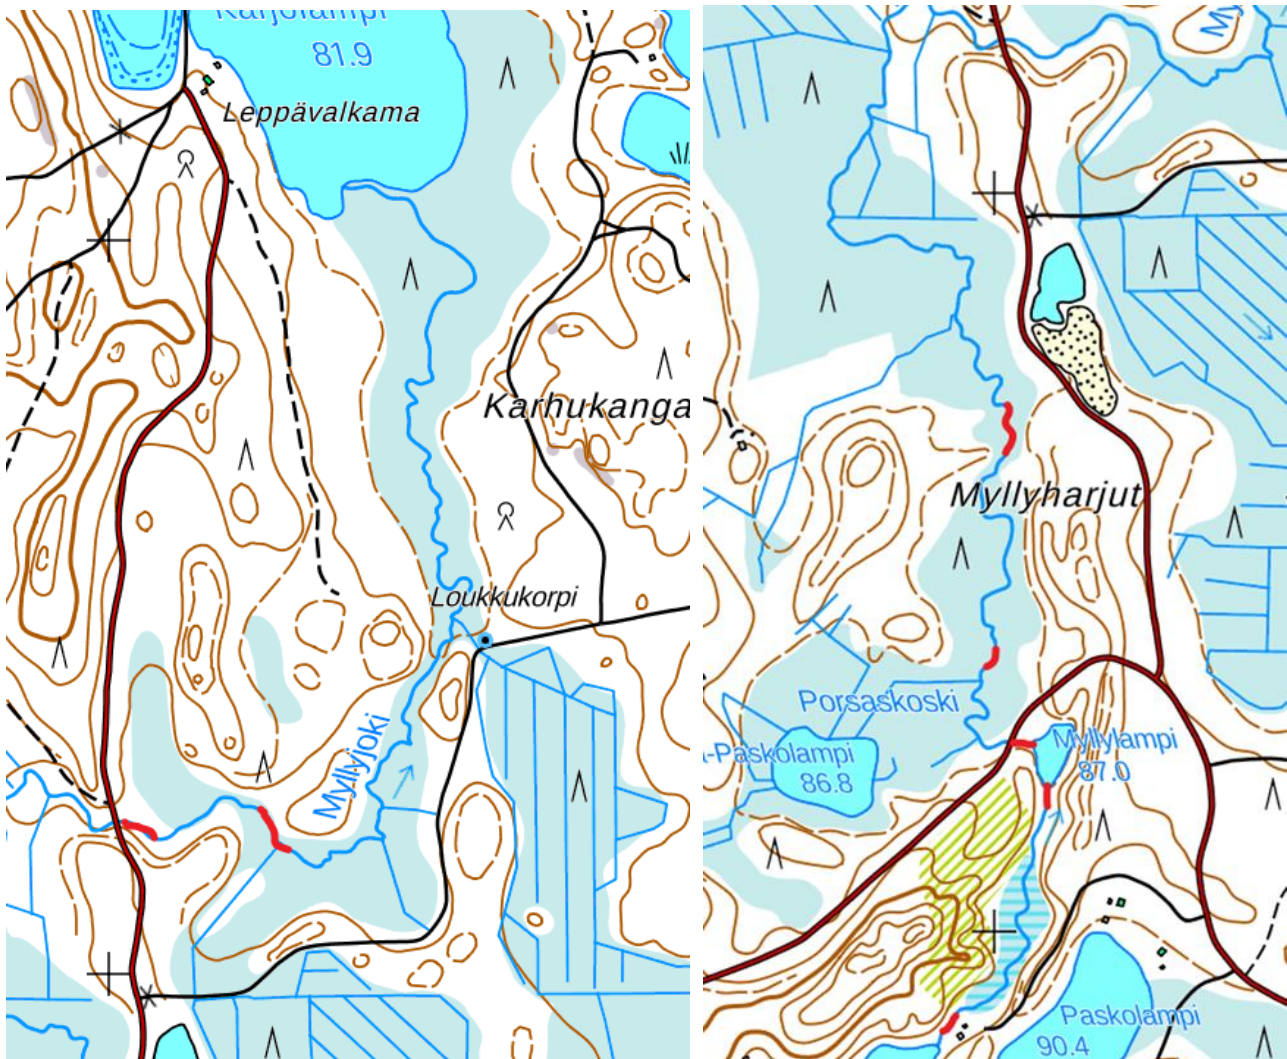
Kuva 16. Myllyjoen koskialueet merkitty karttaan punaisella. Joen alaosa vasemmassa kuvassa ja joen yläosa oikealla
